**OPIS TECHNICZNY**  
**DO OPINII TECHNICZNEJ STANU KONSTRUKCJI OBIEKTU ISTNIEJĄCEGO NA**  
**POTRZEBY PROJEKTU PRZEBUDOWY ZAKŁADU PATOMORFOLOGII**  
**W SPECJALISTYCZNYM SZPITALU WOJEWÓDZKIM W CIECHANOWIE**  
**(CZĘŚĆ BUDYNKU B) UL. POWSTAŃCÓW WIELKOPOLSKICH 2,**  
**06-400 CIECHANÓW**

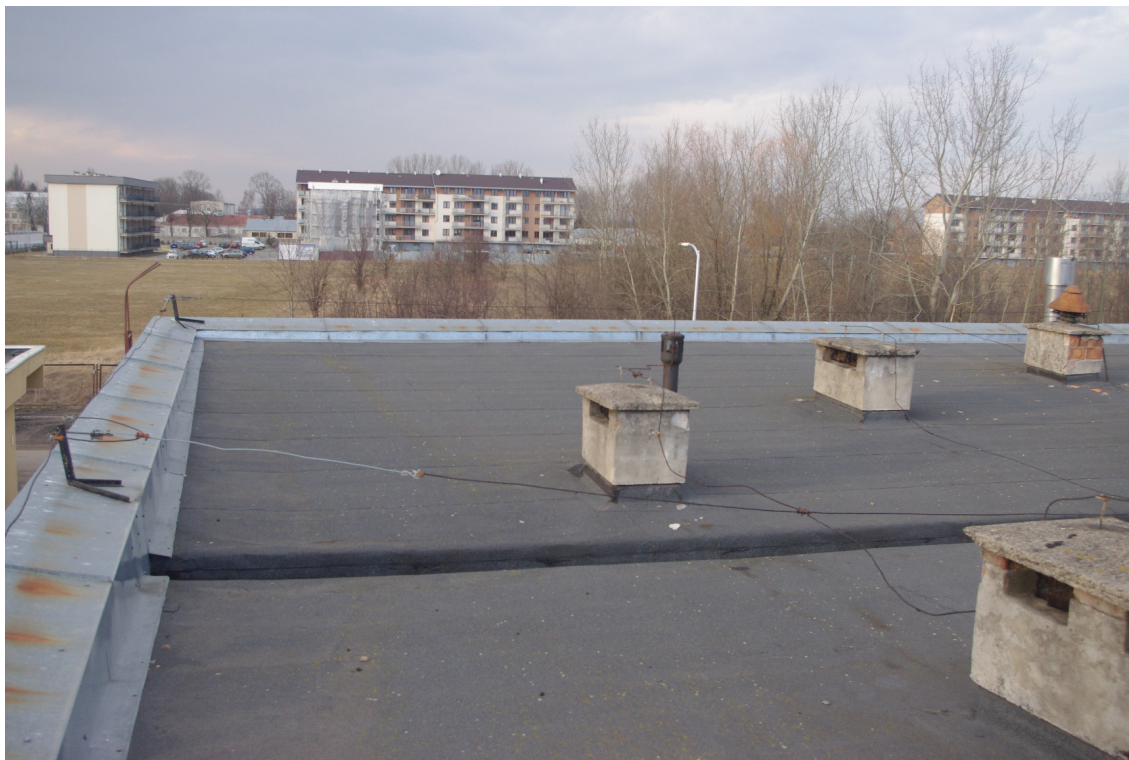
FOT. 1 WIDOK STOPODACHU – miejsce lokalizacji centrali nr 1

W związku koniecznością ustawienia centrali wentylacyjnej na dachu, przewiduje się wykonanie konstrukcji wsporczej stalowej na dachu budynku.

Układ oparc konstrukcji wsporczej przewidziano w miejscu ścian żelbetowych niższych kondygnacji oraz na ścianach osłonowych za pośrednictwem poduszek betonowych.

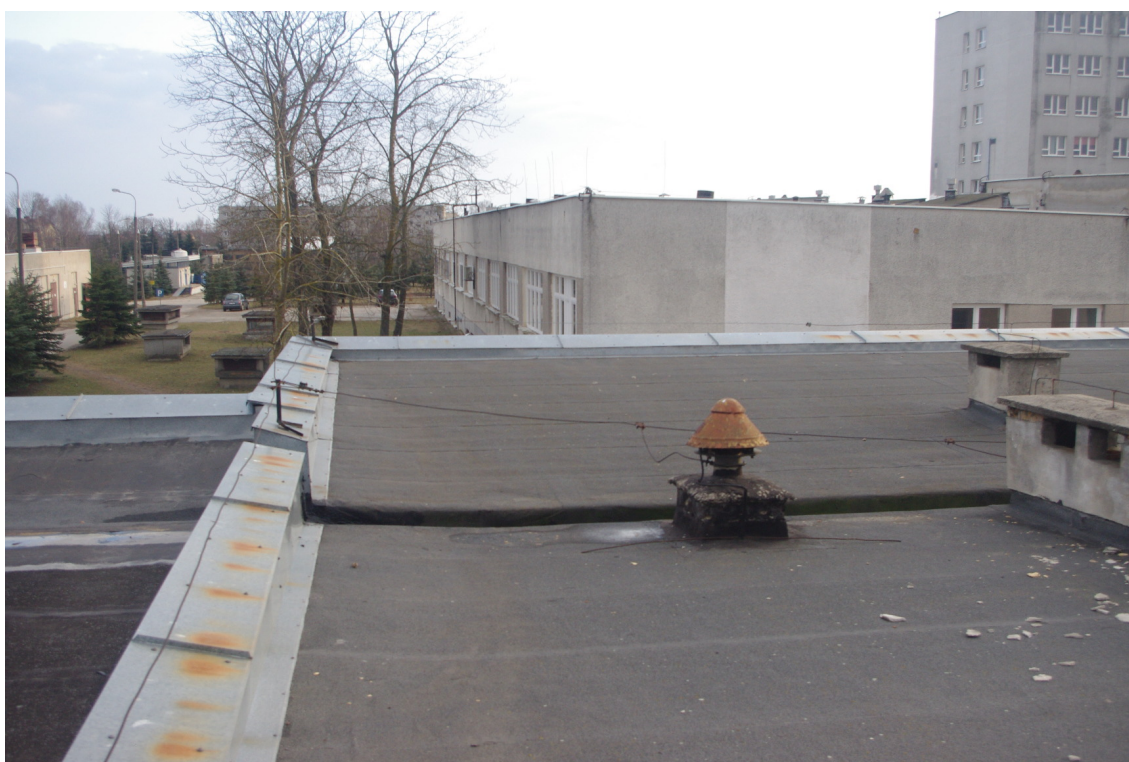
FOT. 2 WIDOK STOPODACHU – miejsce lokalizacji centrali nr 2

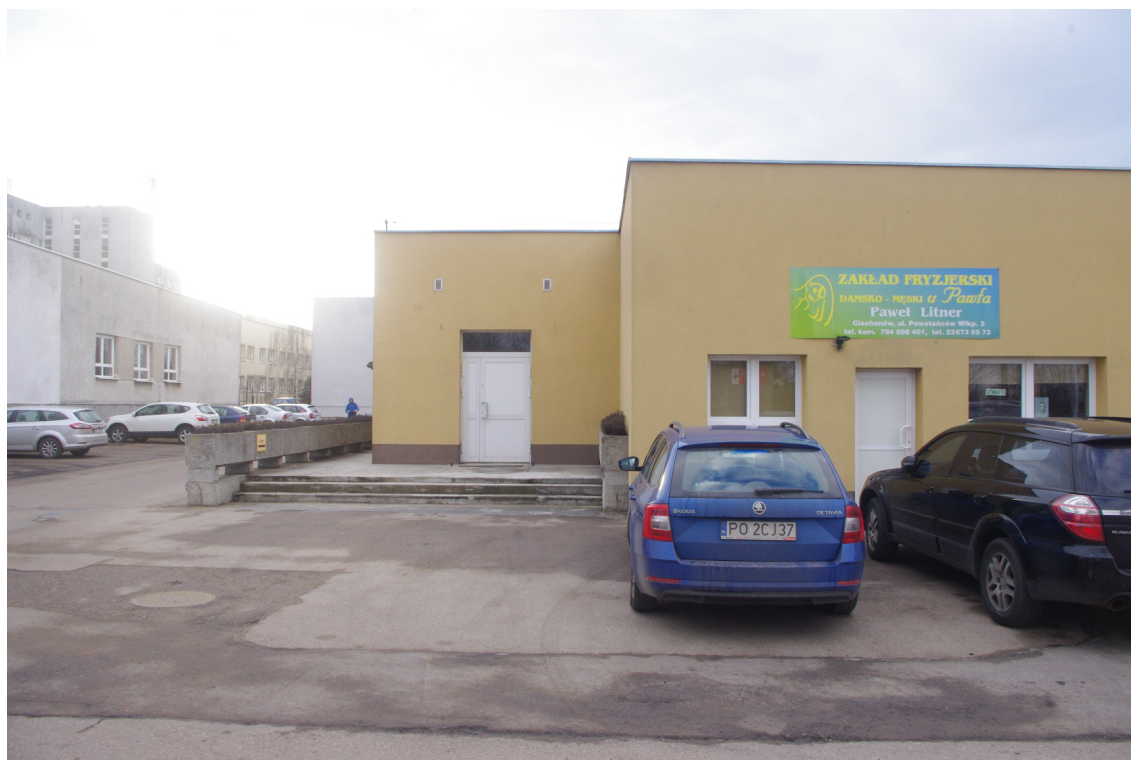
FOT. 3 widok elewacji szczytowej – miejsce projektowanego zadaszenia rampy, nowych schodów, oraz podjazdu dla niepełnosprawnych.

Z uwagi na przewidywany ułamkowy wzrost całkowitych wartości obciążeń (dodana konstrukcja wsporcza pod centrale wentylacyjne, oraz oparcie zadaszenia rampy , nie ma konieczności wzmocnień fundamentów.

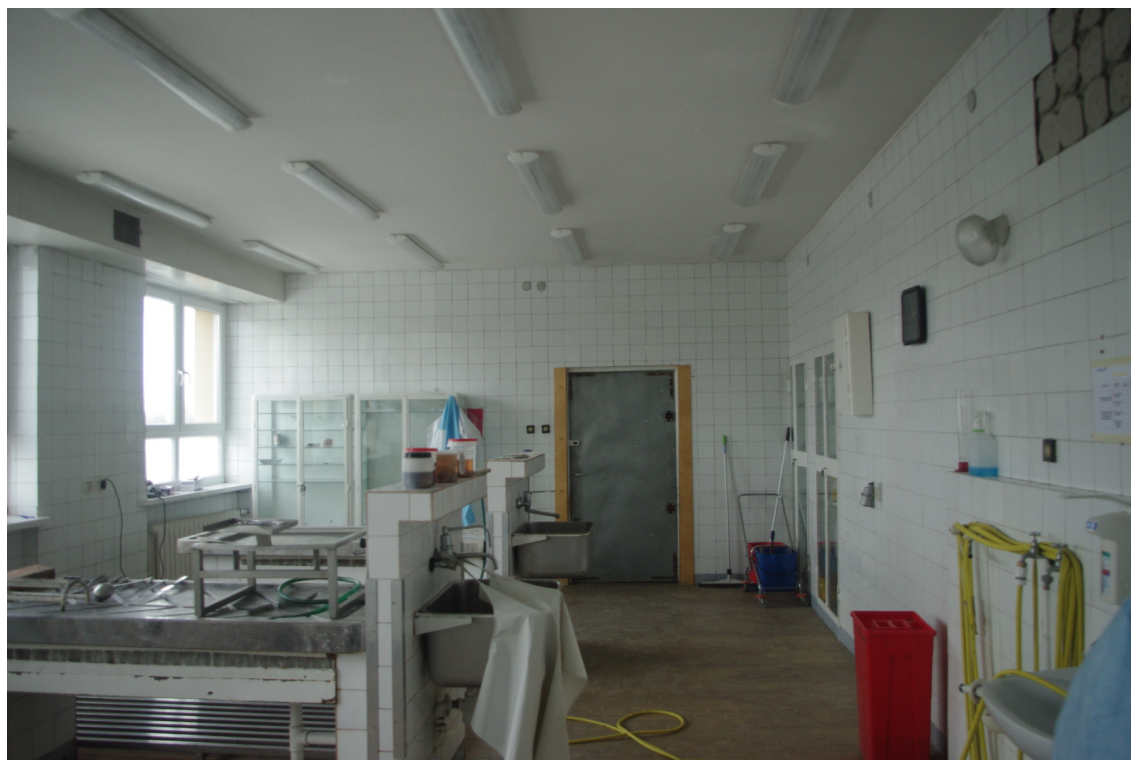
FOT. 4 POM. SALI ZE STOŁAMI SEKCYJNYMI

Z uwagi na typ stropu projektowane przejścia kanałów wentylacyjnych, oraz montaż nowych stoły sekcyjnych będą wymagały podparć niezależną konstrukcją stalową.

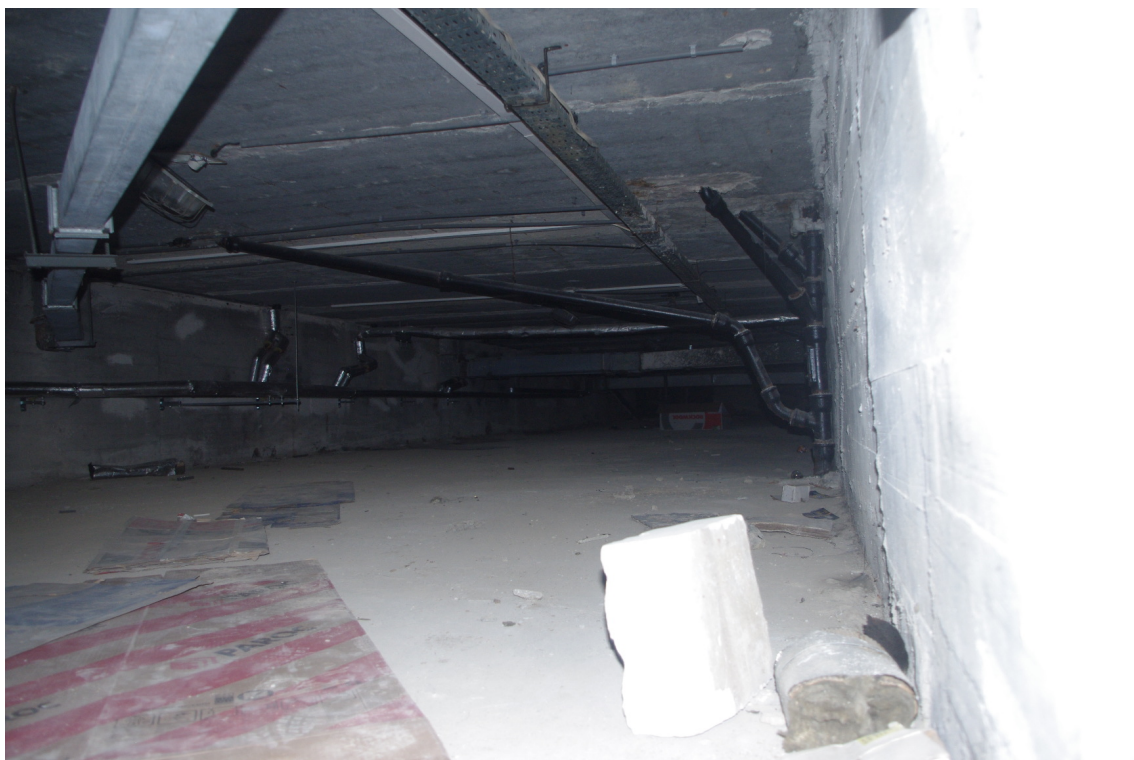
**FOT. 6 PRZESRZEŃ INSTALACYJNA POD POMIESZCZENIAMI  
PAROMORFOLOGII**
